# E58シリーズチップエラー対応方法について

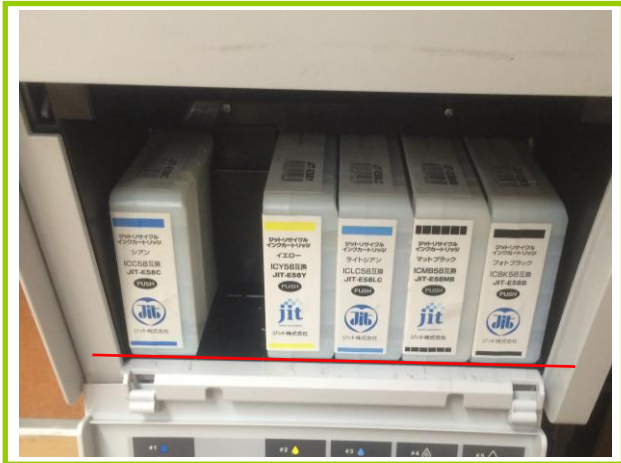
【正しくセットされている状態】

緑の枠で囲まれている画像が正しくセットできているものです。そのほかの画像は正しくセットできていない画像になります。セットの状態を必ず確認しましょう。

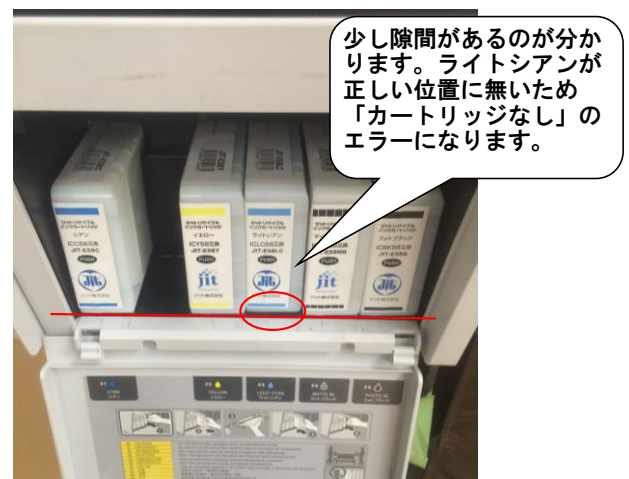
【奥に押し込んで戻らず正しい位置でない状態】

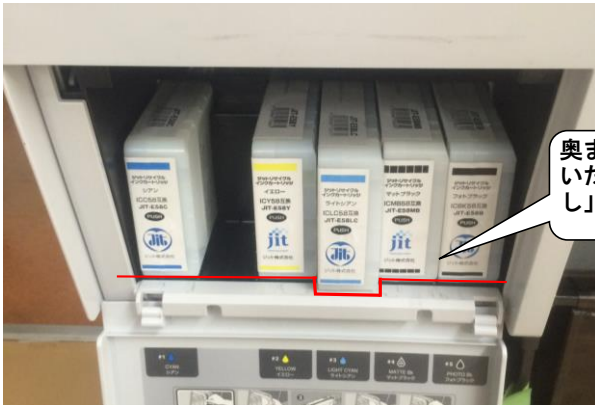
【奥まで押し込んでいないため認識しない】

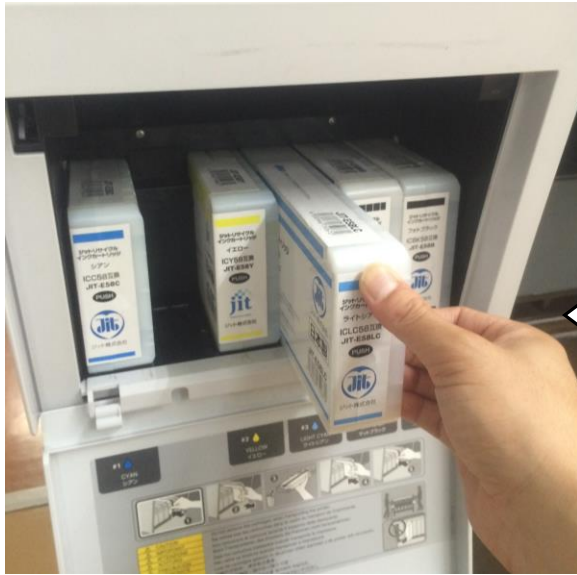
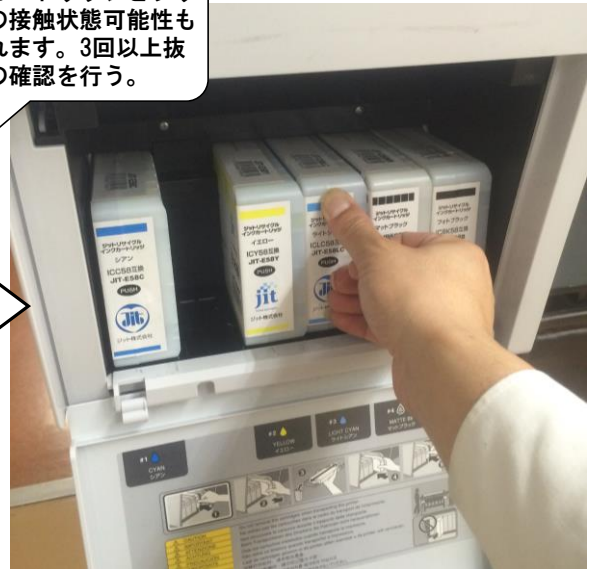
インクカートリッジとプリンターの接触状態可能性も考えられます。3回以上抜き差しの確認を行う。

③プリンターから不具合の可能性があるインクを取り外していただき再度セットしていただく。  
改善されない場合は同じ動作を3回以上おこなっていただく。

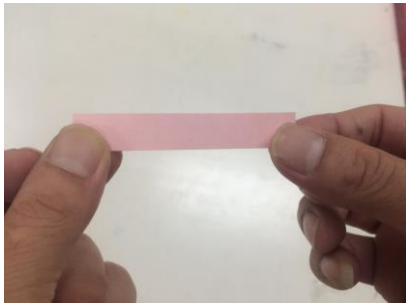
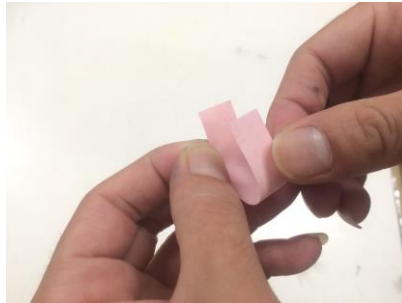
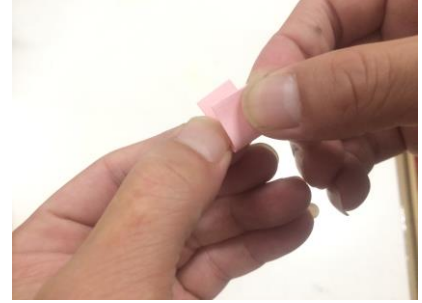
④カートリッジとプリンターの勤合が悪い可能性が考えられます。カートリッジの底の部分に紙を貼り付けプリンターとチップの接触を良くします。（こちらの改善方法は「カートリッジなし」のエラーのみ対応可能）

(1) 付箋ぐらいのサイズの紙を3つ折りにします。（※付箋を使用していますが紙ならなんでもOKです。）  
カートリッジからはみ出さない大きさの紙にしてください

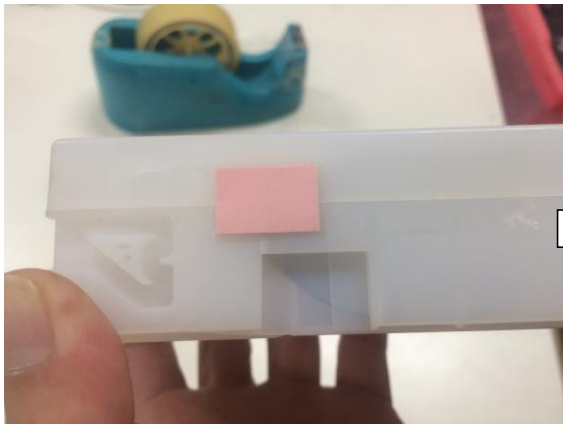
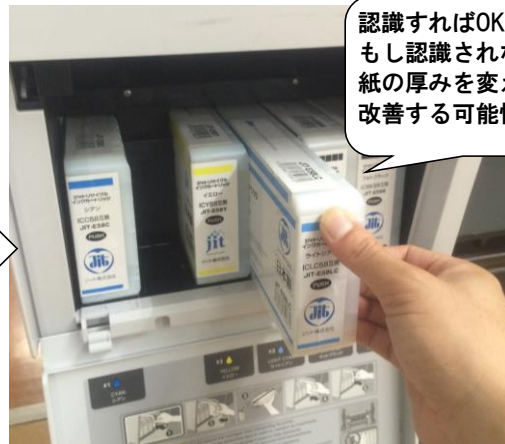
④の方法につきましては、あくまで応急処置の対応になります。④の方法で改善した場合はプリンターとカートリッジの接点の不具合の可能性がございます。エプソンのサービスマンを呼んでいただき、カートリッジの台座に位置調整をおこなっていただくことで改善の可能性がございます。

(4) 貼り付けが完了したら再度プリンターにセットしてください。

認識すればOKです。  
もし認識されない場合は  
紙の厚みを変えてみると  
改善する可能性がありま

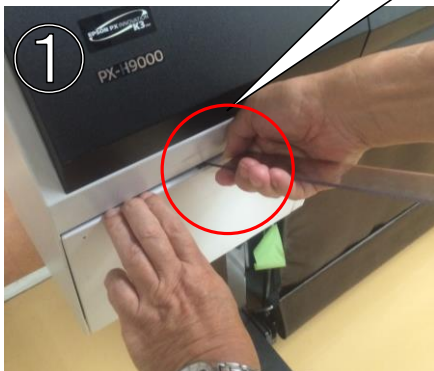
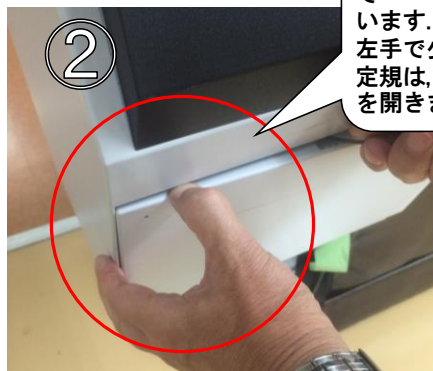
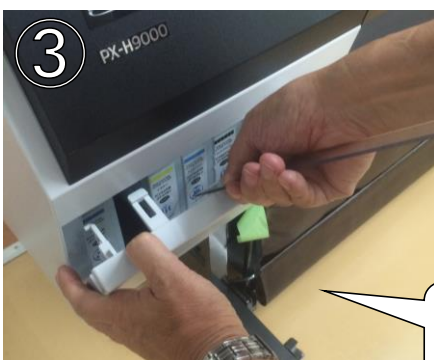
サービスマンコール1537が発生するとインク交換ができない可能性があります。インクカートリッジを交換することで改善しますが、プリンターの蓋を開閉することができないため純正メーカーのサービスマン呼んで蓋を開けてもらう必要があります。しかし強制開閉を行うことで簡単にプリンタの状態回復ができます。ここでは、強制開閉の手順についてご説明させていただきます。

ものさしを本体と蓋の隙間にねじ込みます

蓋の左上部分のロックが掛かっています。左手で少し力を入れてください。定規はこの原理を利用して蓋を開きます。
